## Från Rystad Bosgård till Luestad

Rystad Bosgård — Luestad  
Rystad socken  
Linköpings kommun  
Östergötlands län

Viktoria Björkhager  
Ann-Charlott Feldt

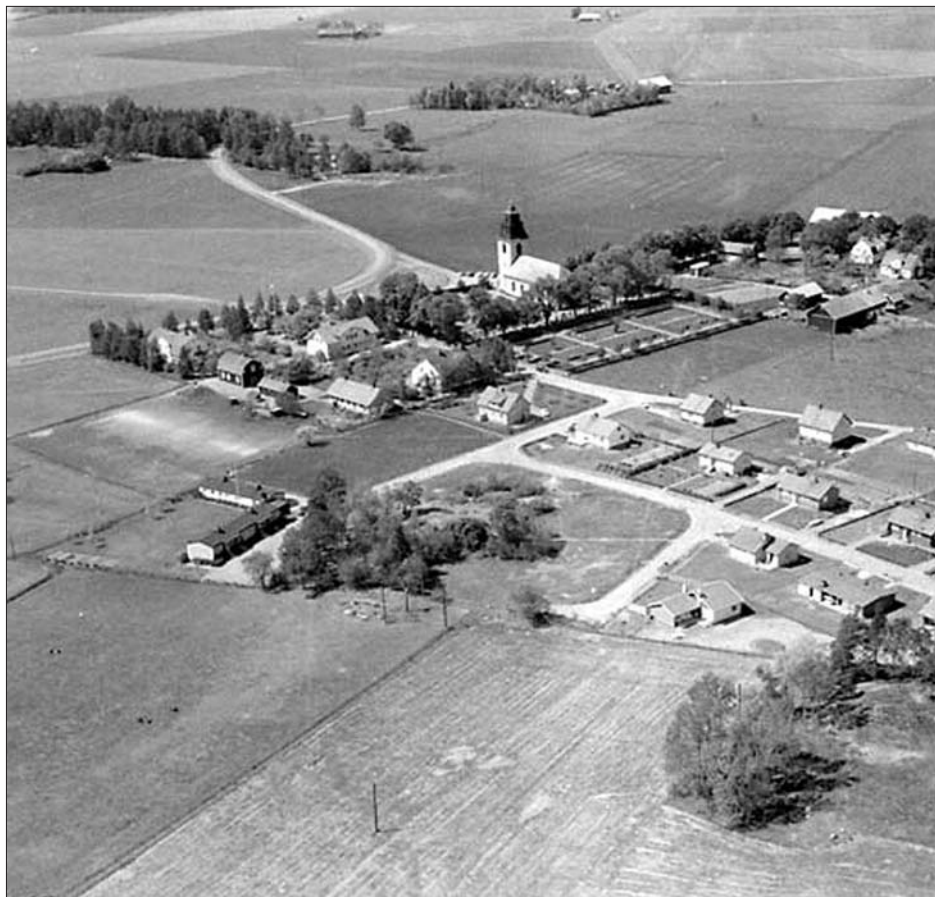
*Figur 3. Flygbild över Rystad tagen 1965. Bilden visar det nyligen framväxta villasamhället sydöst om kyrkogården samt den relativt nyanlagda nya kyrkogården mitt i bild. Bild Östergötlands museums arkiv.*

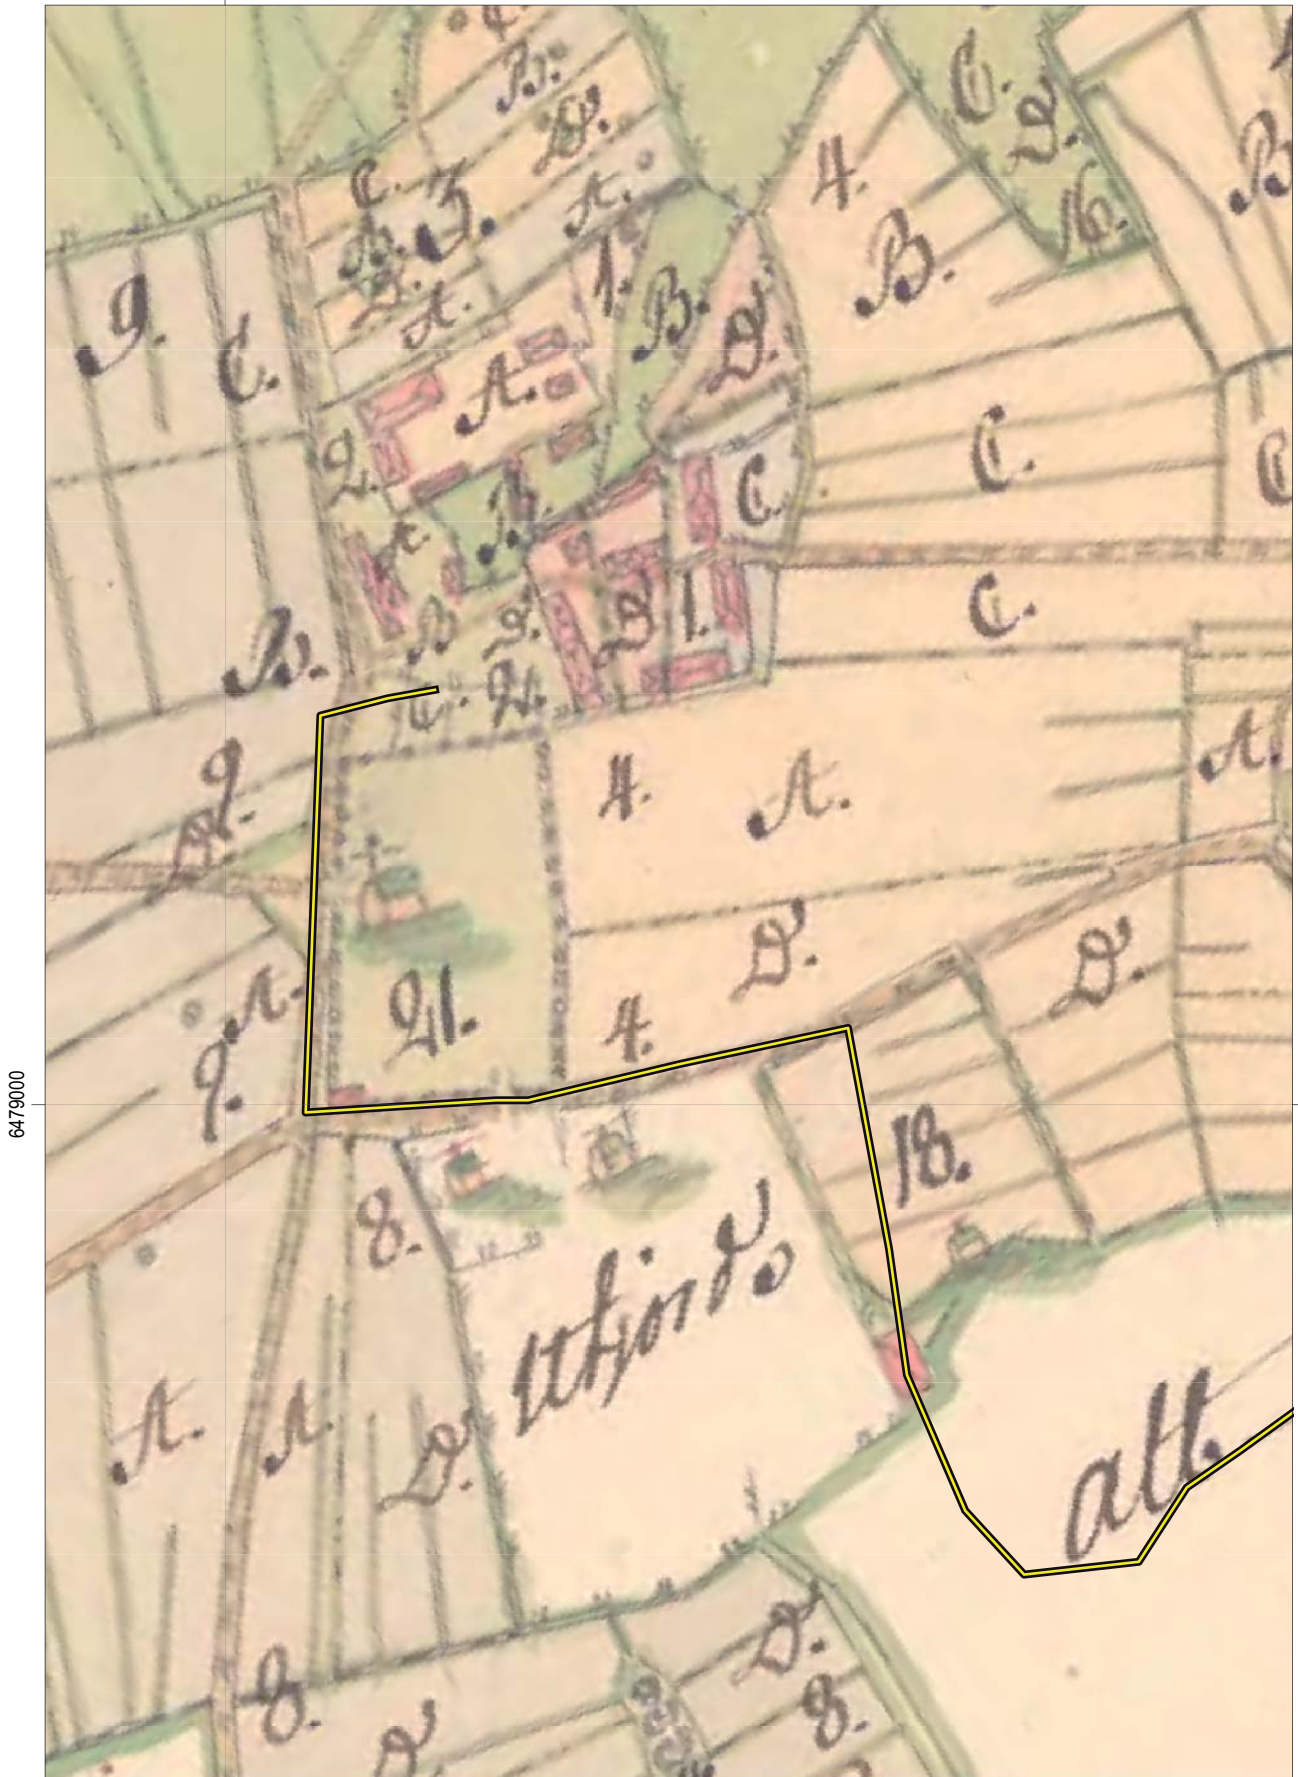
Figur 4 Utsnitt ur rektifierad storskifteskarta över Bosgård (LMS D86-5:1) med det aktuella ledningsschaktet markerat. Kartan är upprättad 1807 och visar förutom byn även kyrkan, bebyggelse på utjorden och ett soldattorp. Skala 1:2 000.

Schaktsträckningens västra del passerar även förbi platsen för ett torp (ÖLM 2). Enligt storskifteskartan från år 1807 och laga skifteskartan från år 1857 över

Bosgård ska ett ej namngivet soldattorp ha legat ca 160 m sydöst om kyrkan. Vid besiktning av platsen kunde inga lämningar efter bebyggelsen iakttas. Området utgörs idag av grönområde och lekpark. I området växer dock kulturpräglad vegetation.

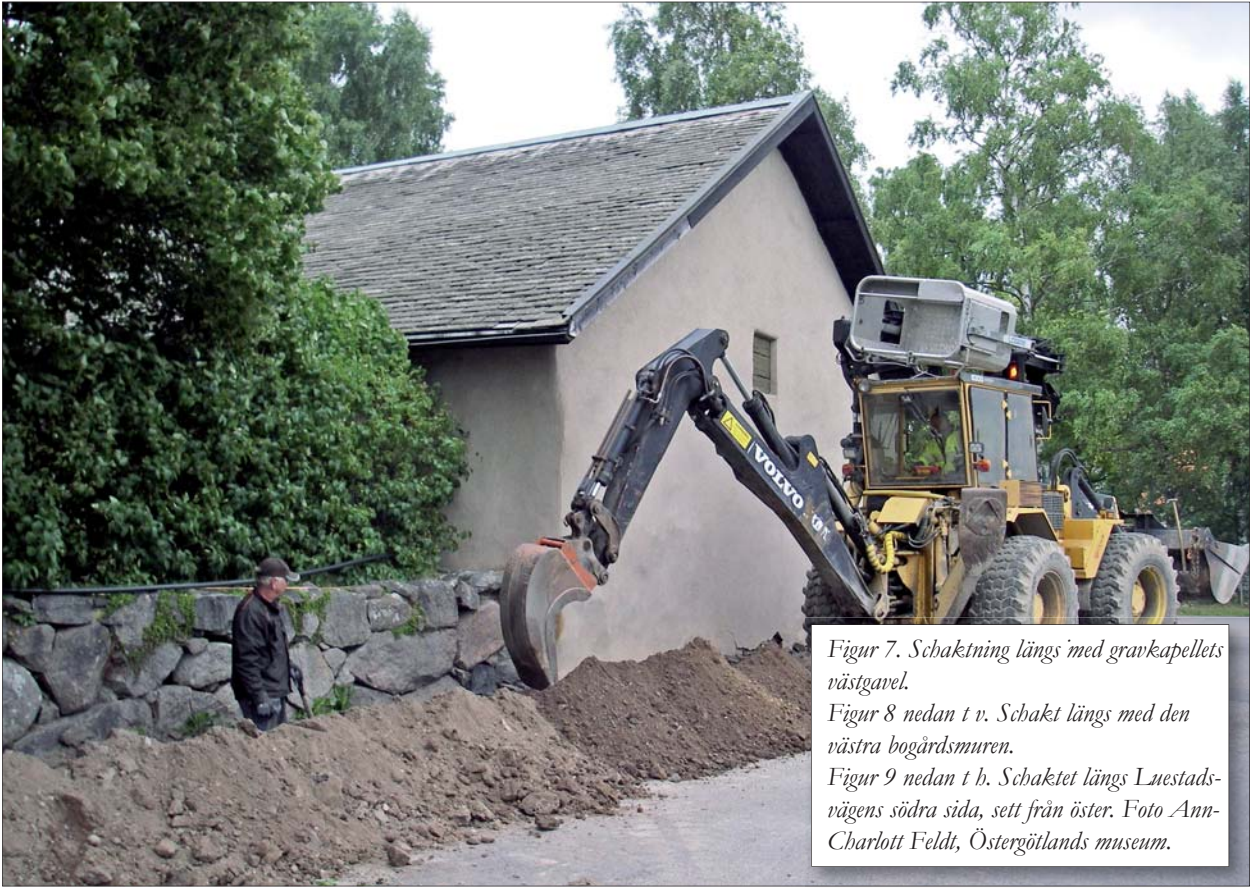
*Figur 7. Schaktning längs med gravkapellets västgavel.  
Figur 8 nedan t v. Schakt längs med den västra bogårdsmuren.  
Figur 9 nedan t b. Schaktet längs Luestadsvägens södra sida, sett från öster. Foto Ann-Charlott Feldt, Östergötlands museum.*

Schaktet kom att grävas längs med gravkapellets västgavel och på tre punkter handgrävdes in till kapellgrunden. Som ovan nämnts anses gravkapellet ursprungligen ha uppförts som kyrkbod på 1600-talet och har sedan använts som sockenmagasin. Mitt på västgaveln påträffades den igensatta västport som togs upp 1899 och murades igen 1936. Igensättningen var murad med tegel till skillnad från själva byggnaden som var uppförd i gråsten.

Murbruksprover togs dels från gråstensmurverket söder om porten (bruk F), dels från portens igensättning (bruk G och H). Eftersom endast små titthål grävdes fram till grunden är det inte möjligt att göra några mer omfattande beskrivningar av murverket. Det murbruksprov som togs ut ur gråstensgrunden kan vara samtida med uppförandet av byggnaden men kan även härstamma från någon senare lagning. Ingen av murbruksvarianterna (F-H) var sedan tidigare kända från Rystad kyrka.

Bruk F är ett mörkt beige, något smuligt, kalkbruk med en riktig, 1-3 mm grov, färgrik ballast och inslag av 3-4 mm stora mörkt beige kalkklumpar. Det saknar likheter med det tidigare tillvaratagna murbruket från Rystads kyrka. Till sin struktur påminner det om bruk 51E från Linköpings slott, vilket används vid färdigställandet av södra flygeln på 1580-90-talet (Modén & Feldt 2004).

Bruk G, från igensättningen av gravkapellets västport utgörs av ett sandigt, grått KC-bruk som genom de historiska källorna kan dateras till 1936. Över detta och över resten av byggnaden finns en kalkputs (bruk H) med en beige kalkavfärgning, vilken tillkom i samband med renoveringsarbeten 1961.
