Forntid, medeltid och franska bilar vid Lilla Ullevi

Östergötlands länsmuseum utförde år 2006 en arkeologisk undersökning av RAÄ 325 i Linköping S:t Lars socken. Fornlämningen utgörs dels av en förhistorisk boplatz och dels av platsen för det medeltida Lilla Ullevi. Undersökningen tillkom akut, då byggarbeten med gällande bygglov redan pågick.

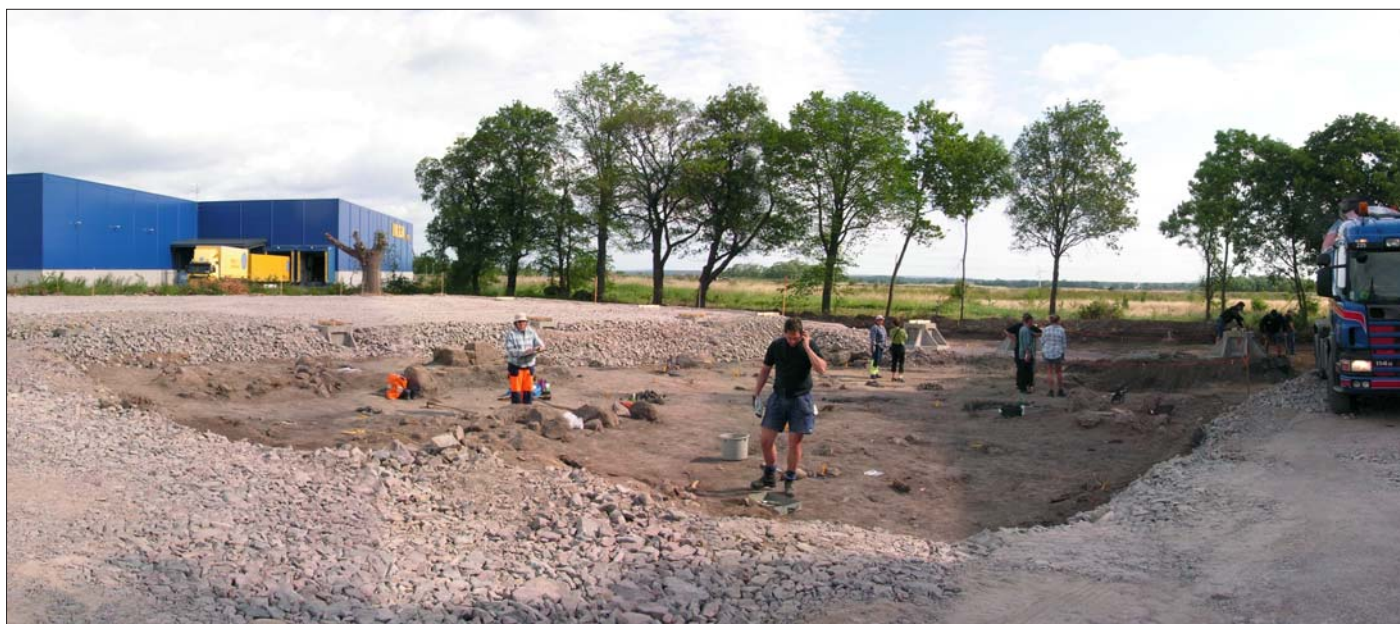
Figur 3. Undersökningen ägde rum medan bygget var i full gång. Stora ytor var redan övertäckta med sprängsten och inte tillgängliga för undersökning. I förgrunden Mats Magnusson, foto ÖLM.

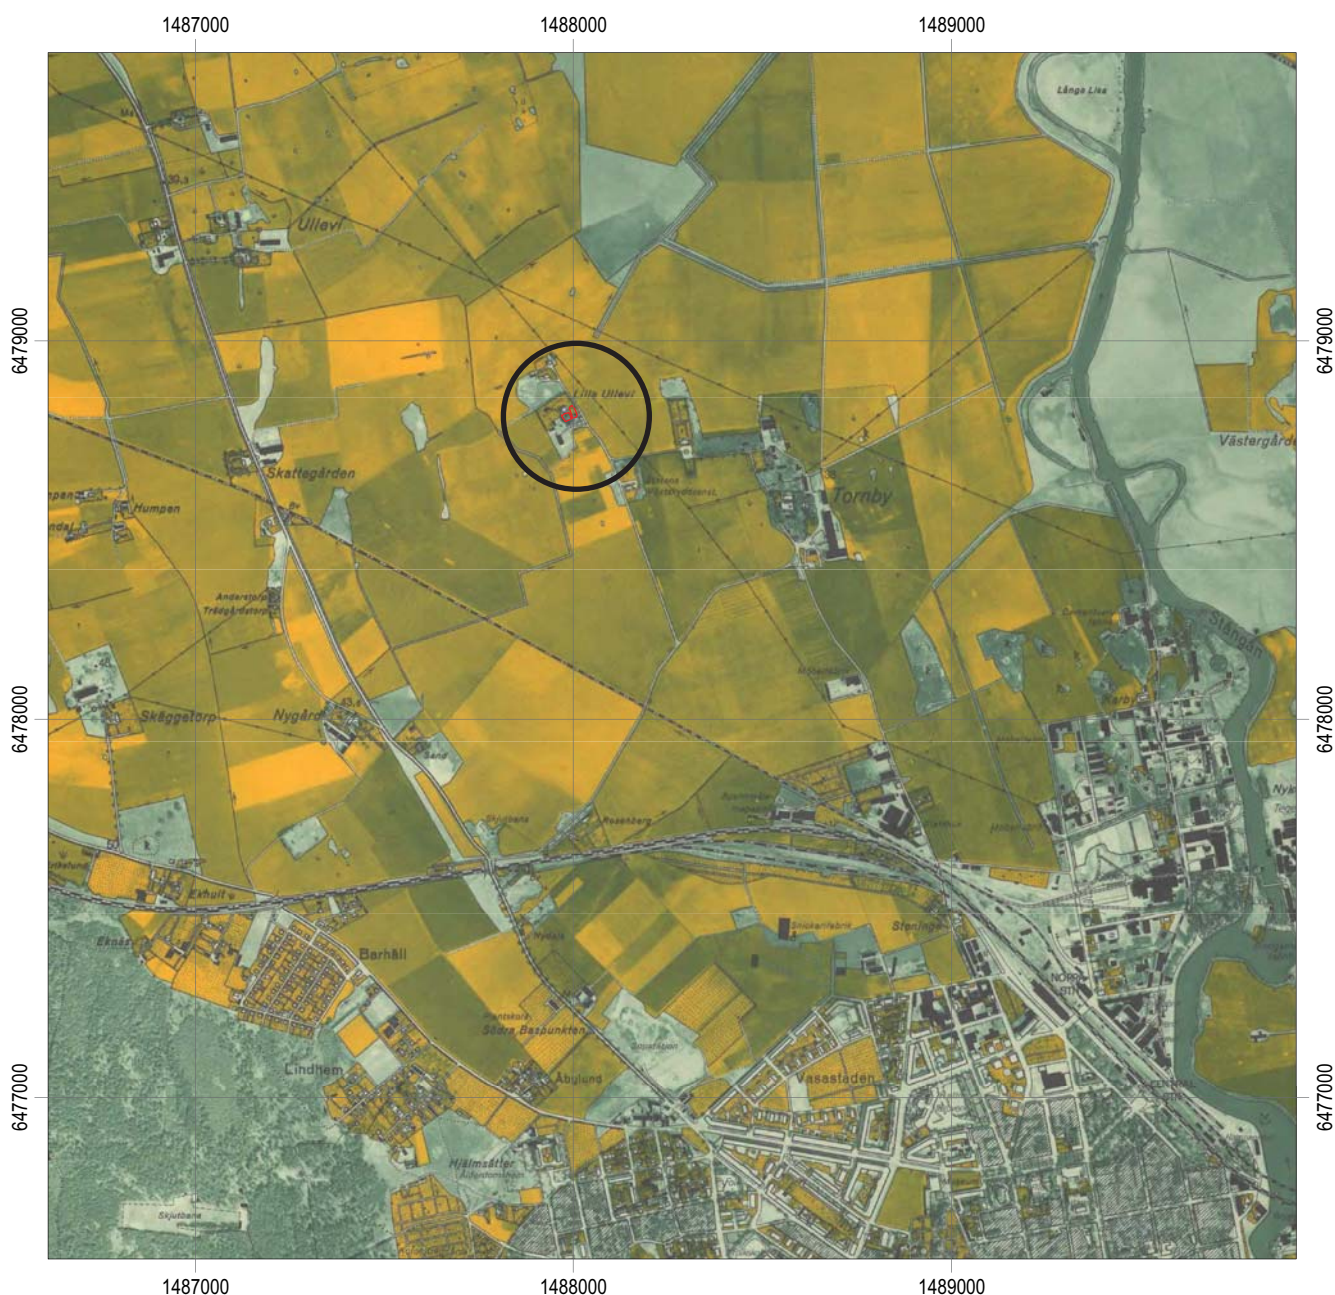
Figur 4. Tornbyområdet på den äldre ekonomiska kartan från 1940-talet. Bebyggelsen i Stora Ullevi har i viss mån splittrats vid olika skiften medan de övriga byarna ligger kvar på samma ställe som tidigare. Miljön är bebyggelsemässigt ännu helt opåverkad av stadens expansion. Skala 1:20 000.

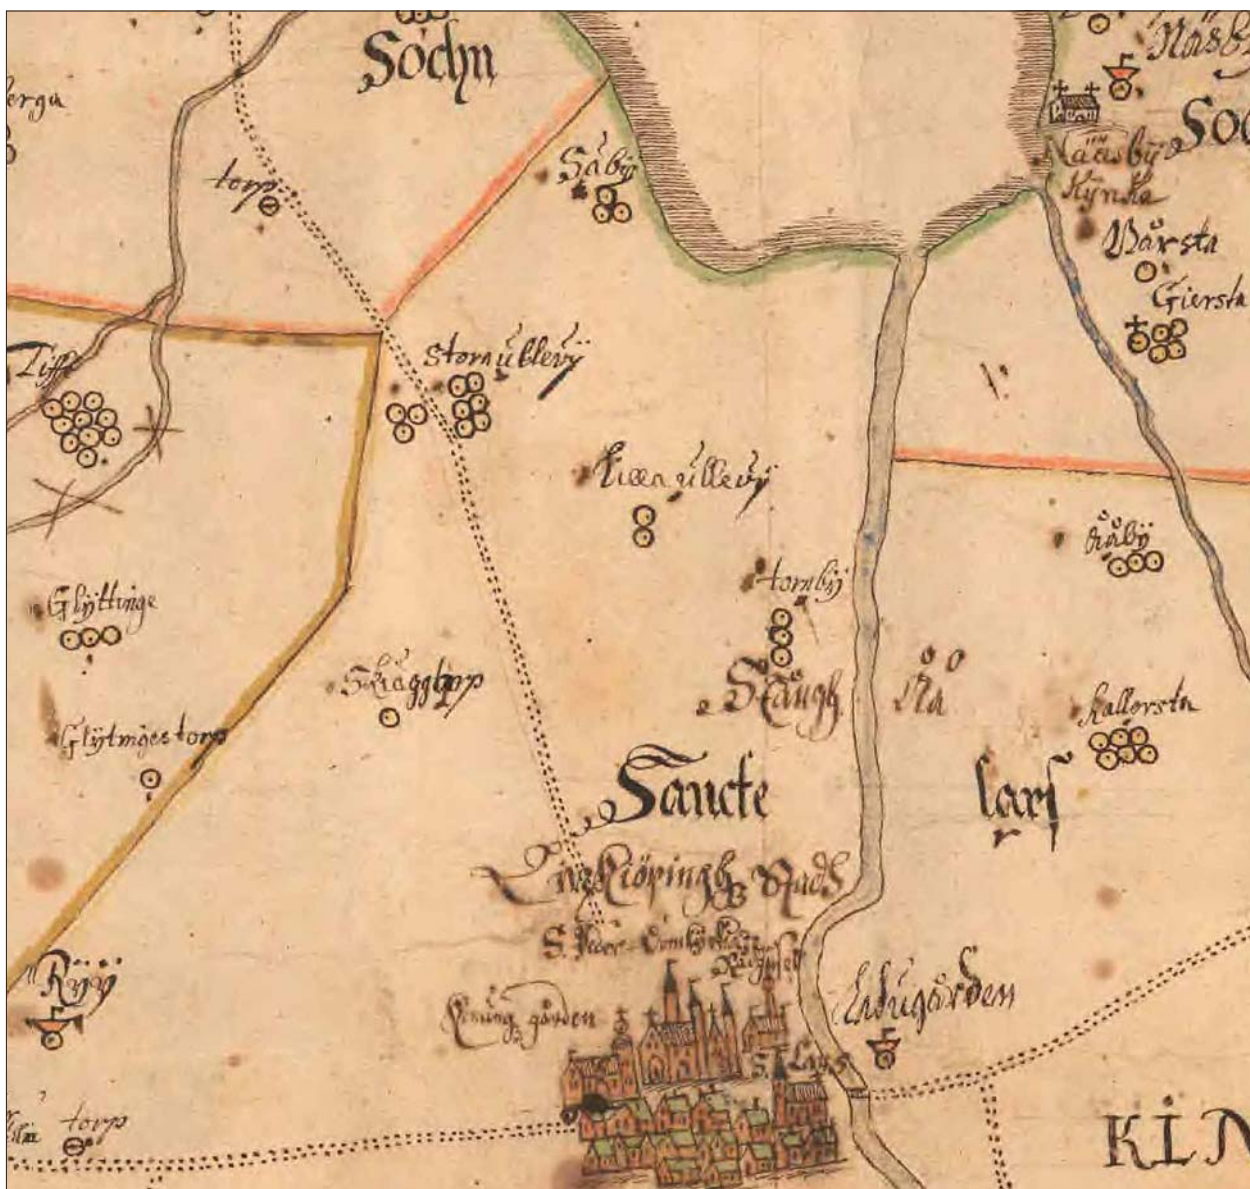
Figur 5. Utdrag ur Jean de Rogiers karta över Linköpings ladugårds fribetsmil från 1657 (akt D64-1:5) visande byarna mellan Linköping och Roxen. Som framgår av kartan var Stora Ullevi med sina 9 gårdar och Tift längst i väster med sina 10 gårdar klart större än de övriga som bestod av 1-3 gårdar.

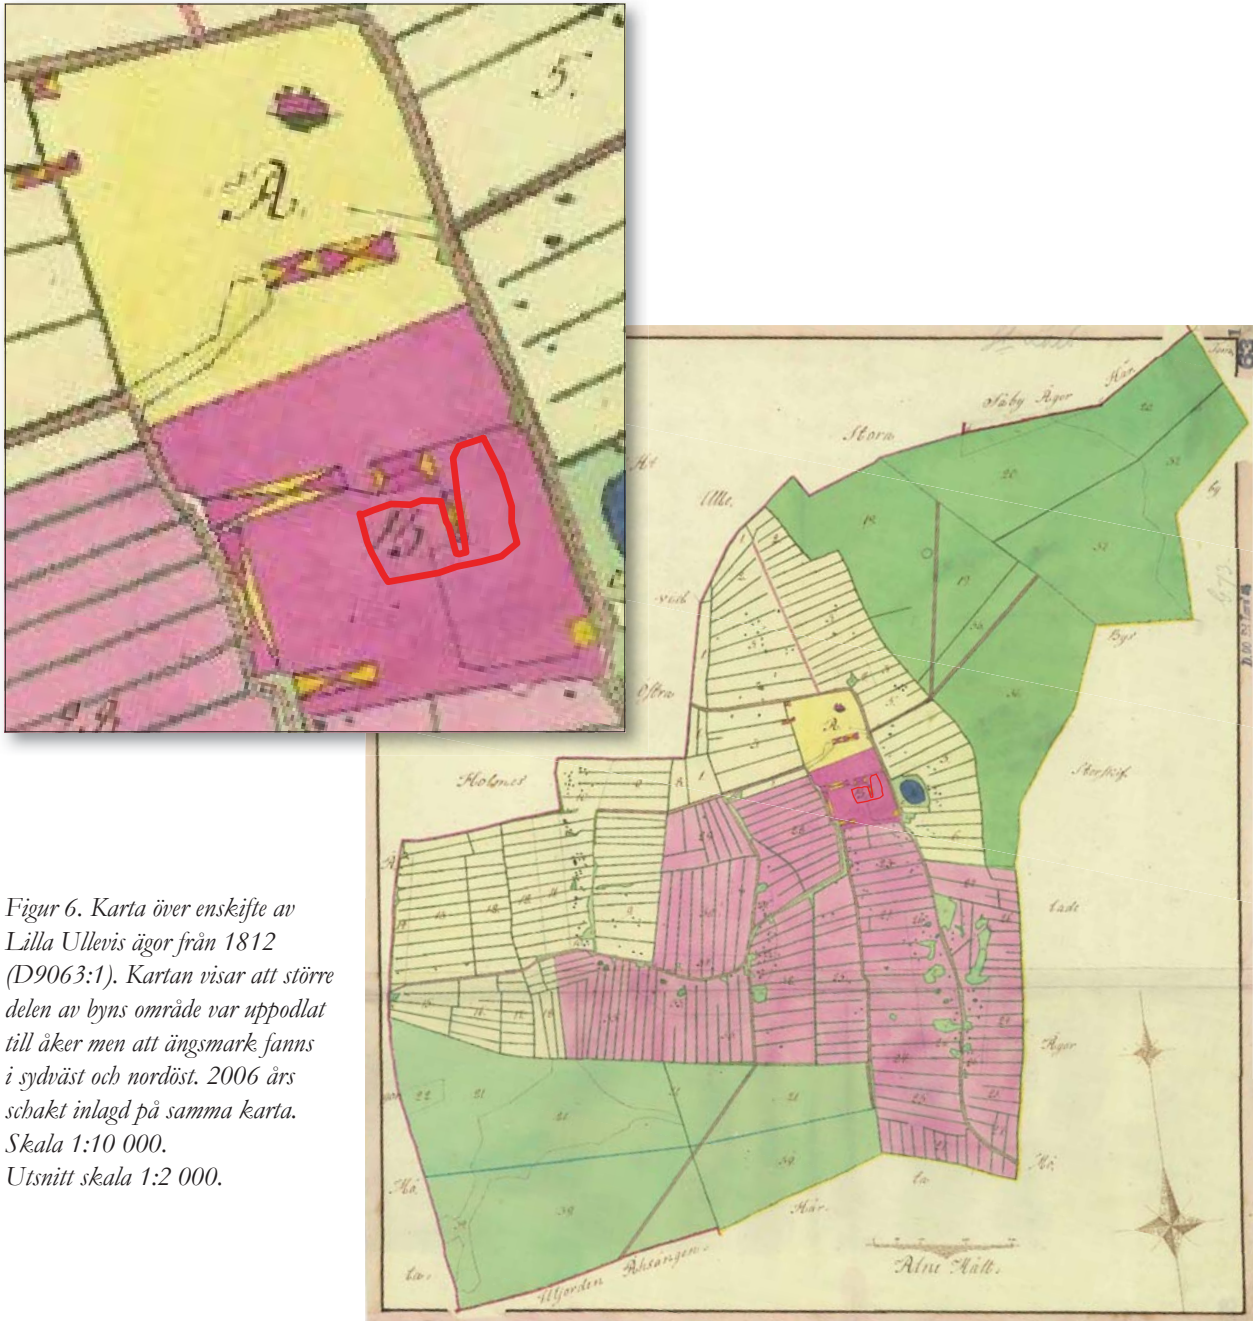
Figur 6. Karta över enskifte av Lilla Ullevi's ägor från 1812 (D9063:1). Kartan visar att större delen av byns område var uppodlat till åker men att ängsmark fanns i sydväst och nordöst. 2006 års schakt inlagd på samma karta. Skala 1:10 000. Utsnitt skala 1:2 000.

Lilla Ullevi förekommer endast en gång i de äldre skifteskartorna i lantmäteriverkets arkiv. År 1812 genomfördes här ett enskifte (handling D9063:1 i lantmäteristyrelsens arkiv). Byn bestod då fortfarande av två gårdar.

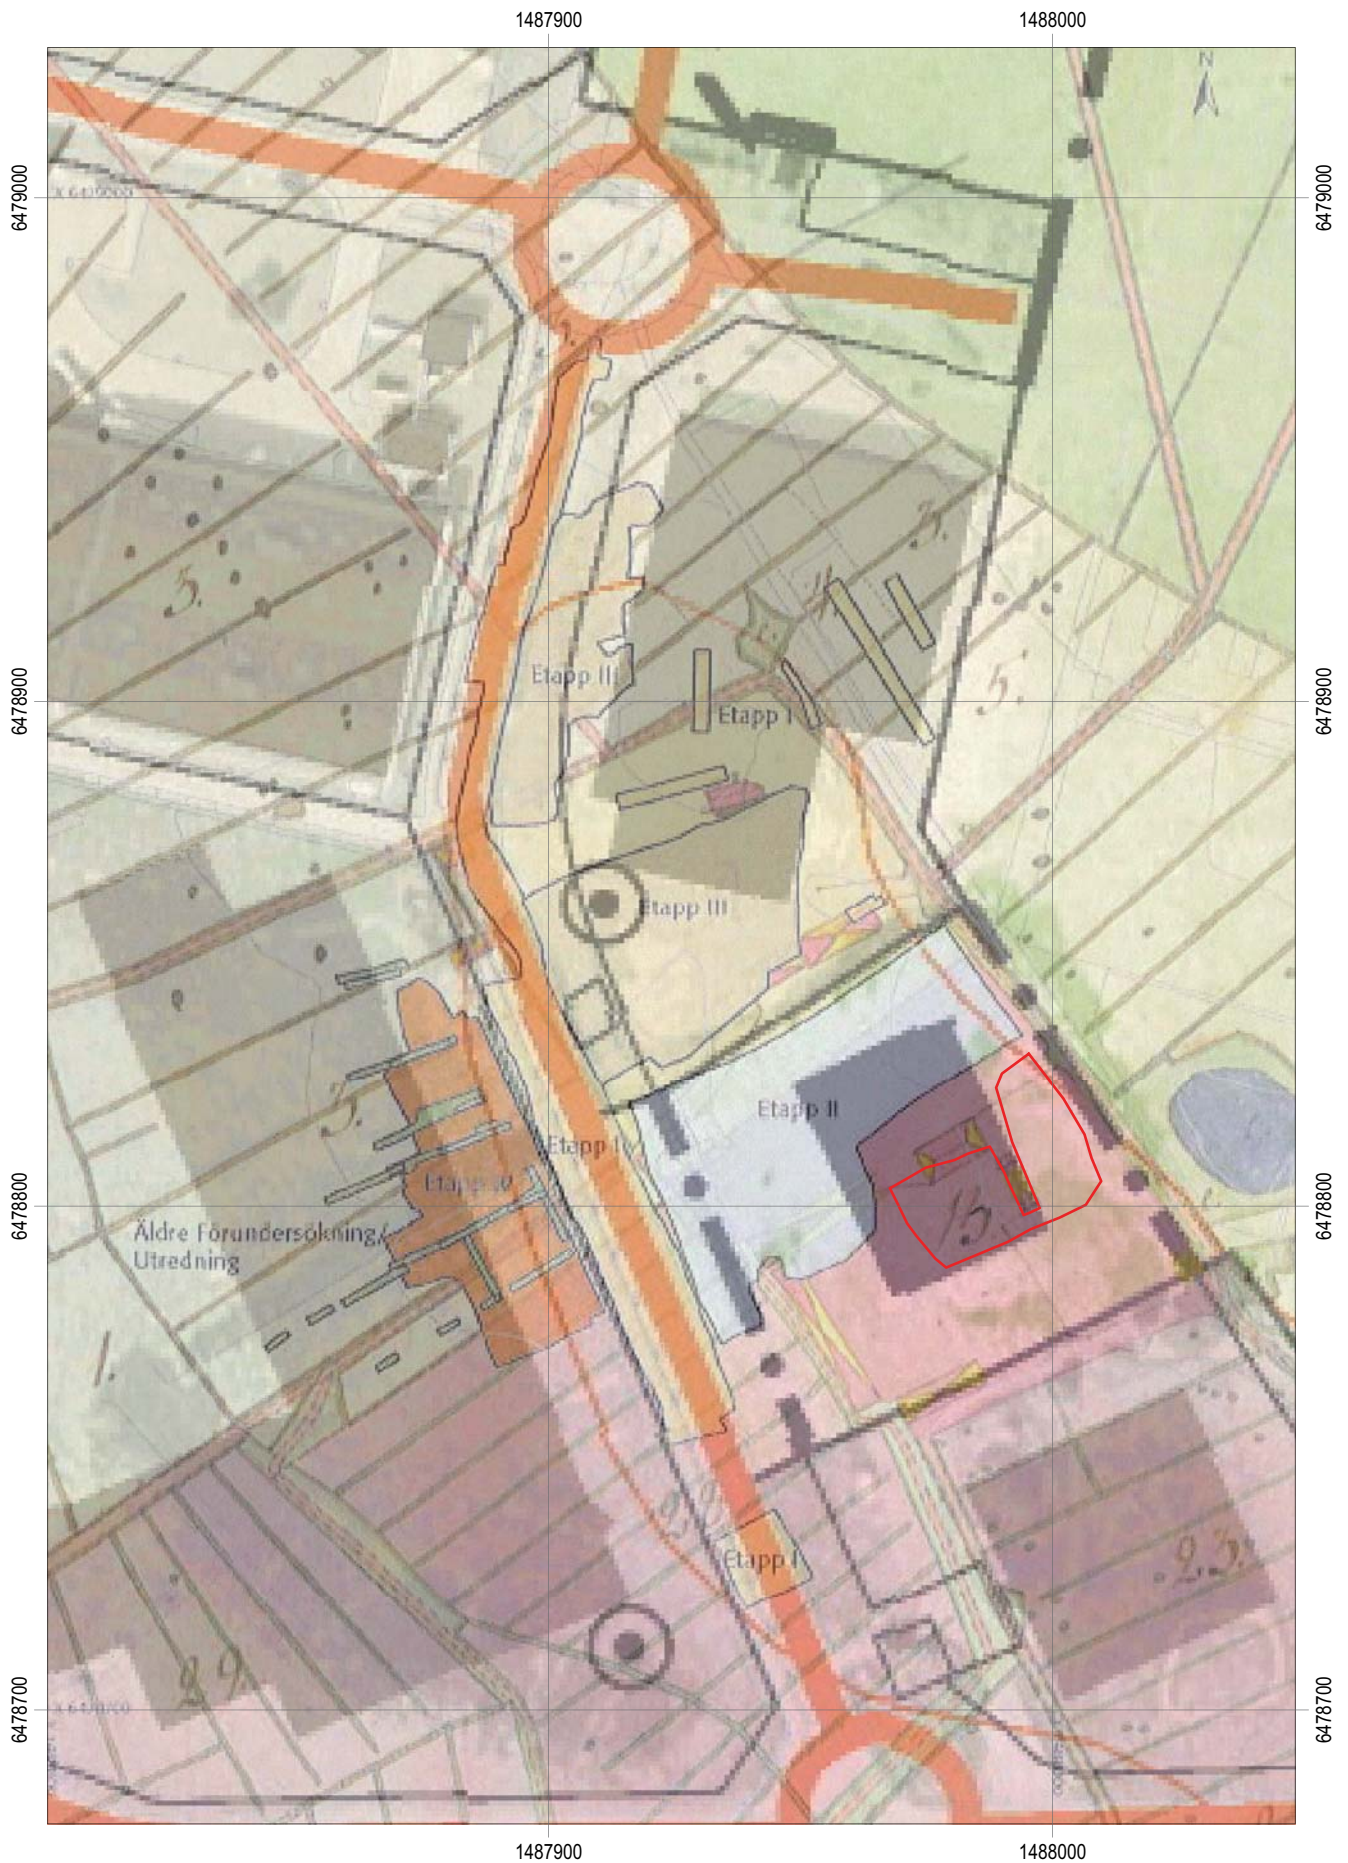
Figur 7. Karta ur Rolöf och Lindeblad 2007 visande samtliga arkeologiskt undersökta områden i området kring Lilla Ullevi. 2006 års schakt tillagt i rött. Skala 1:1 500.

Samtliga tidigare arkeologiska undersökningar inom området kring Lilla Ullevi finns inlagda på en karta i Rolöf och Lindeblads rapport från 2007. Schakten är inlagda med enskifteskartan från 1812 som bakgrund. Kartan återges ovan kompletterad med schaktet från 2006.

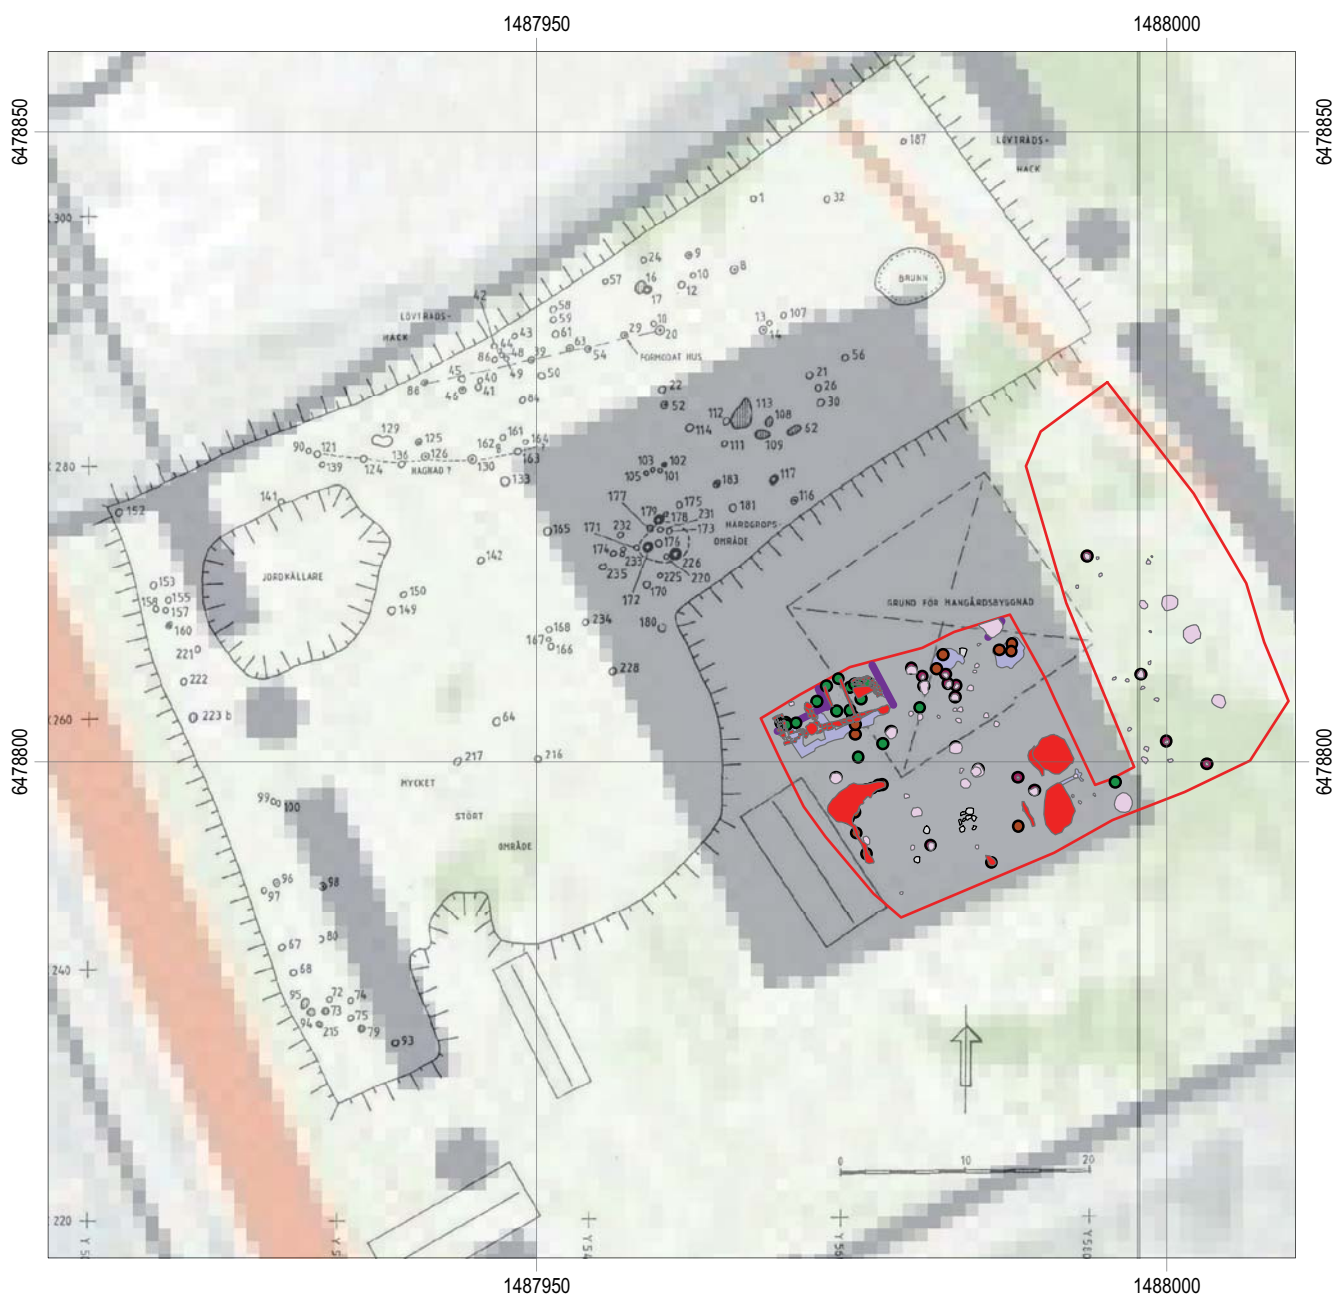
Figur 8. På kartan ovan har Ulf Stålboms karta från rapporten, etapp II (Stålbom 1993) lags samman med inmättningsfilen över det nu aktuella området. Stålboms undersökningsområde visar ett tydligt stolpburet långhus i norr mellan den sentida jordkällaren och brunnen samt härd och kokgropsområdet söder om detta. På kartan har också den sista bybebyggelsen på platsen markerats. Trots att ett av utusen överlagrar de boplatlämningar som framkom 2006 visar dessa ingen samstämmighet med denna. Lämningar från Fas 1, är markerade med rött, Fas 2 och 3 är markerade med annan färg. Skala 1:600.

Den arkeologiska undersökning som benämndes etapp II, var belägen direkt norr om den nu aktuella ytan och rapporterades 1993 av Ulf Stålbom (Stålbom 1993). Vid undersökningen fanns fortfarande stående bebyggelse tillhörande den södra av de två gårdarna i byn kvar på plats och karterades in. Den del av tomten som kom att undersökas utgjordes vid undersökningstillfället av trädgårdsmark, ytan var kraftigt störd av ett flertal sentida omgrävningar. Vid undersökningen påträffades en vikingatida boplats bestående av ett stolpburet hus och ett härdområde. Fynd av keramik och kamfragment ligger till grund för dateringen.

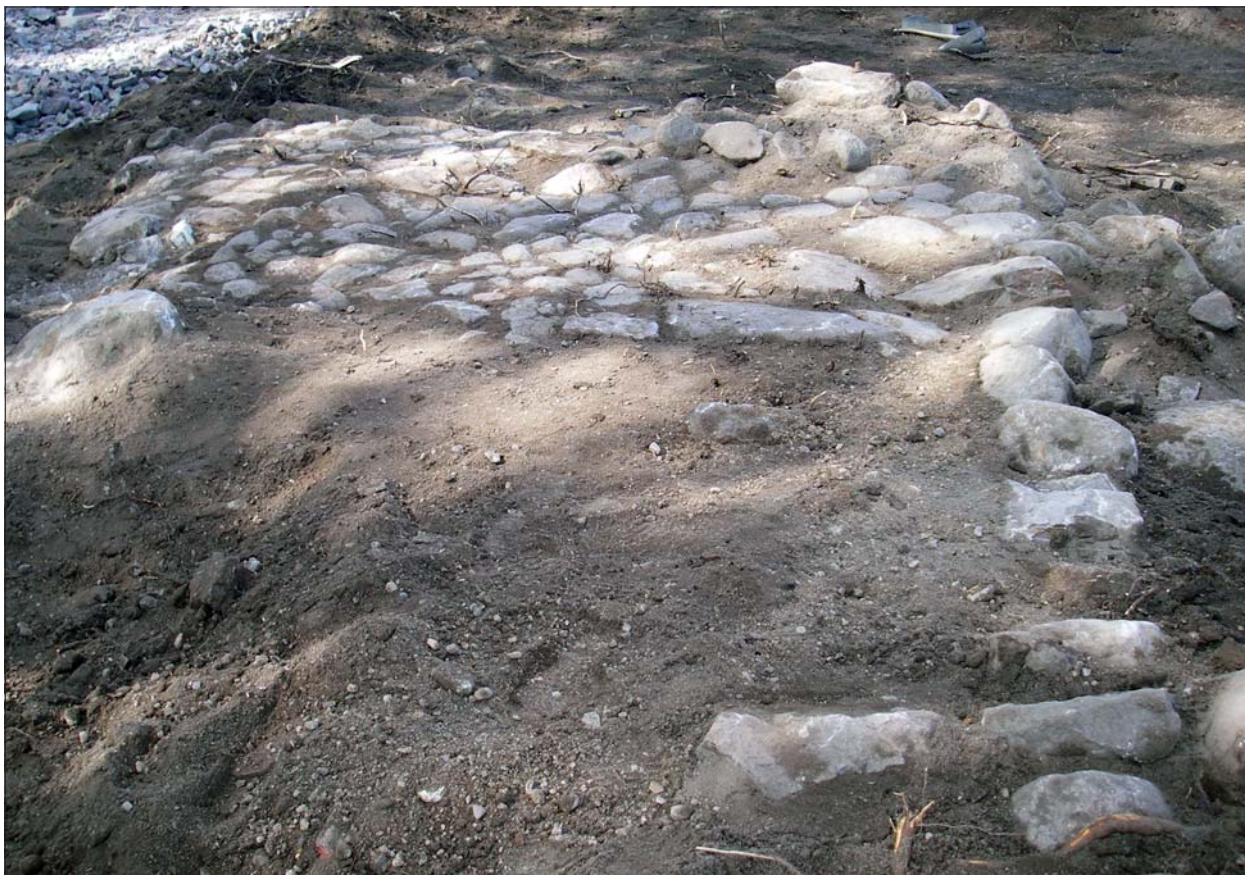
Figur 9. Hus 4/A78. Närmast i bild det östra rummet som saknade stenläggning och längre bort det västra rummet. I bildens nedre högra hörn syns hur det nordöstra hörnet av grunden ligger i korsform, något som tyder på att byggnaden varit knuttimrad. Foto Olle Hörfors.

Till den senare fasen, Fas 1, hörde den bäst bevarade husgrunden, **hus 4/A78**. Grunden var 3x5 m stor och låg i östvästlig riktning. Byggnaden hade bestått av två rum och hade haft en torpargrunds konstruktion. Grunden var uppbyggd av 0,5-0,8 m stora stenar. I nordväst fanns ett utdraget korsformat hörn vilket visade att byggnaden varit knuttimrad. Det sydvästra hörnet av grunden var bortschaktad. Det västra rummet hade ett stenlagt golv, 3x3 m stort och bestående av ca 0,3 m stora flata stenar. Golvet var välbevarat. Det östra rummet var 1,5x3 m och saknade bevarat golv, färgningen i marken antydde

dock att detta varit av trä. Möjligen kan A3, ett käpphål placerat där det skadade sydöstra hörnet borde ha funnits, vara en del av konstruktionen. Ett relativt omfattande fyndmaterial daterbart till senmedeltid-1700-tal tillvaratogs. Huset kan tolkas som ett uthus, eftersom det saknar eldstad. Rummet med det stensatta golvet är då entrérum medan rummet med trägolv utgjort förvaringsutrymme.

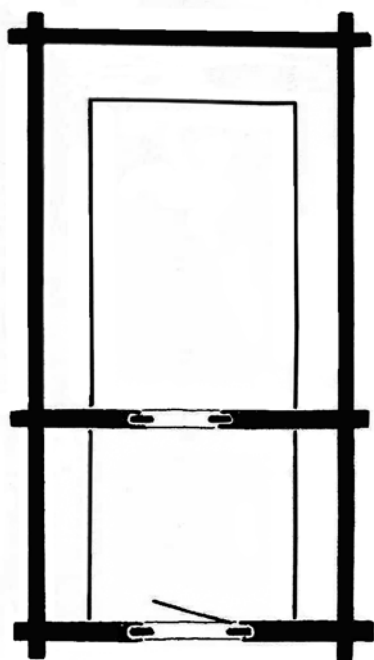
Figur 10. Mjölkbod Brännbodarna, Klövsjö socken. Efter Erixon 1947.

Typen av hus är välkänd i den äldre etnologiska forskningen och motsvaras till exempel mer eller mindre exakt av en mjölkbod med svale från Brännbodarnas fåbod i Klövsjö socken i Jämtland uppmätt av Sigurd Erixon i början av 1917 (Erixon 1947 sid 189).

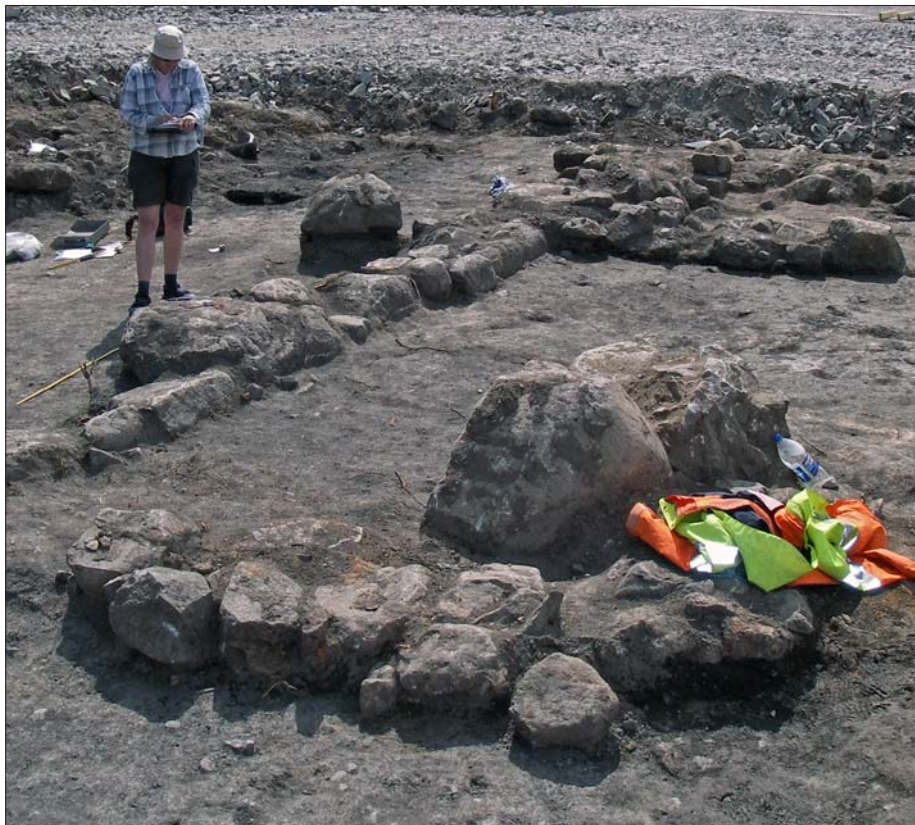
Figur 12. Dokumentation av Hus 5 eller A81 under genomförande av Ingrid Gustin. Husgrunden som var uppbyggd som en torpargrund var tydligt markerad i markytan och välbevarad vid undersökningen. Delvis fanns även stockar från innerväggarna också bevarade. De två stenar över vilka Ingrid lagt sina varselkläder utgör resterna efter husets spisel som legat längst i öster. Foto ÖLM.

Hus 5/A81 bestod av grunden till ett hus med torpargrund och rumsindelning. Husets södra del var mycket välbevarad. Den bäst bevarade ytterväggen, den södra, var 8,5 m lång medan de västra och östra var 2,5 m långa. Den norra och möjligen också den östra ytterväggen saknades. Grunden till ytterväggarna hade haft en torpargrundskonstruktion som var 0,8 m bred och uppbyggd av 0,2-0,8 m stora stenar. Grunden var bevarad till ett stenvarvs höjd, det vill säga ca 0,2-0,8 m höjd. Längs med den förmodade östra ytterväggen låg en 3,5 m lång och 0,2 m bred rest efter en stock, sannolikt från den trävägg som stått ovanpå grunden. Den östra väggen var skadad

längst i söder. Två mellanväggar fanns bevarade. Längst i väster fanns en torpargrundsvägg som hade en bevarad längd av 2,5 m och en bredd på 0,8 m. Denna var alltså uppbyggd på samma sätt som ytterväggarna. Mellan denna innervägg och den västra ytterväggen bildades ett 2 m brett mellanrum. Öster om den västra mellanväggen fanns två rester efter mellanväggar av stockverk. 1,5 m öster om mellanväggen som bestod av en 1,5 m lång och 0,2 m bred stock och ytterligare 1,5 m längre österut fanns en lika bred men 3 m lång stock.

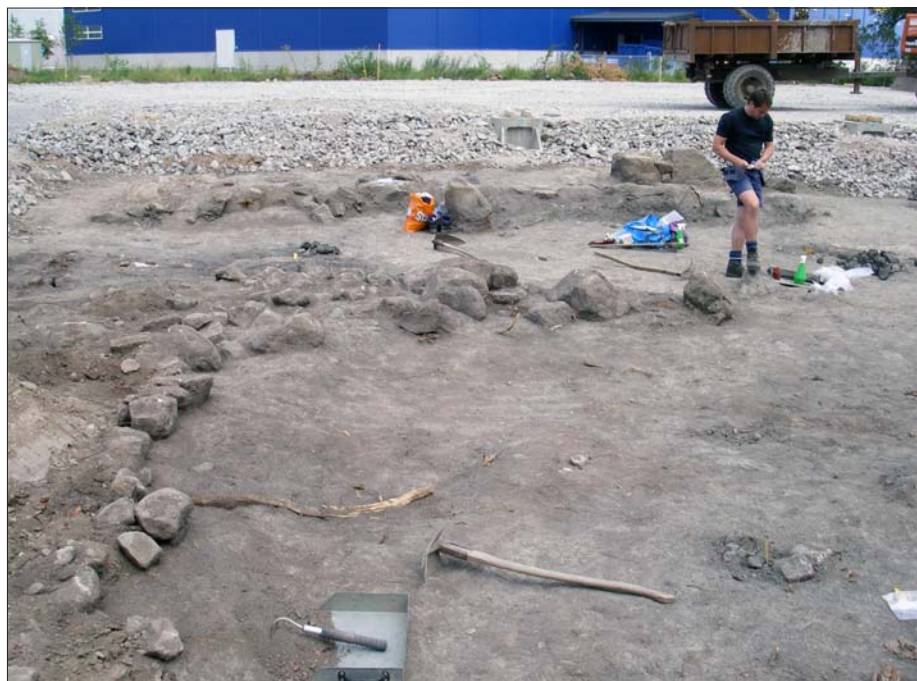
Figur 14. Hus 6/A79 från ungefär samma vinkel som Göranssons rekonstruktion ovan, Mats Magnusson dokumenterar. Foto ÖLM.

Hus 6/A79 var en husgrund lagd som torpargrund med en spiselgrund i nordvästra hörnet. Den bevarade delen av grunden var 4,5x5,5 m stor. Västra och delar av norra väggen fanns bevarade medan de övriga väggarna schaktats bort. Den norra väggen bestod av en 3 m lång rad, delvis dubbel, av ca 0,6-0,8 m stora stenar lagda med den flata sidan uppåt. Den västra väggen bestod

av en 4 m lång rad av lika stora stenar. Spiselgrunden i nordvästra hörnet var uppbyggd av 1-2 lager av 0,2-0,4 m stora stenar. Den var skadad i sydöst där sten tycktes saknas. Den bildade en rektangulär anläggning med 1,5 m långa sidor lagd direkt i vägglinjen och delvis skjutande utanför denna, något som tyder på att den ska tolkas som en spisel av något senare medeltida typ.

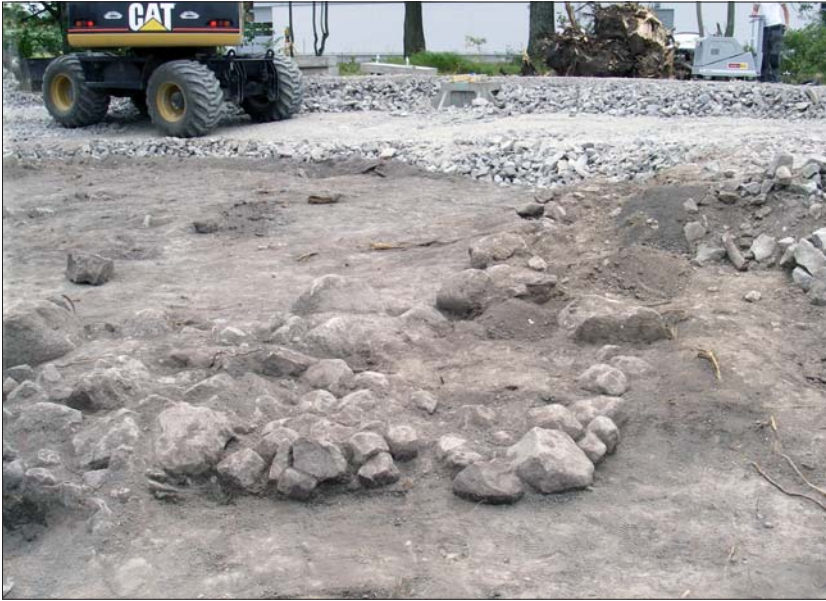
Figur 15. Hus 6/A79 sett från norr. I förgrunden den fyrsidiga spiselgrunden som är av medeltida typ och bortom den löper den västra väggen söderut och in under sprängstenen. Inget golvlag är bevarat. Den endast delvis bevarade norra väggen ansluter direkt till den rektangulära härden till vänster i bild. Foto ÖLM.

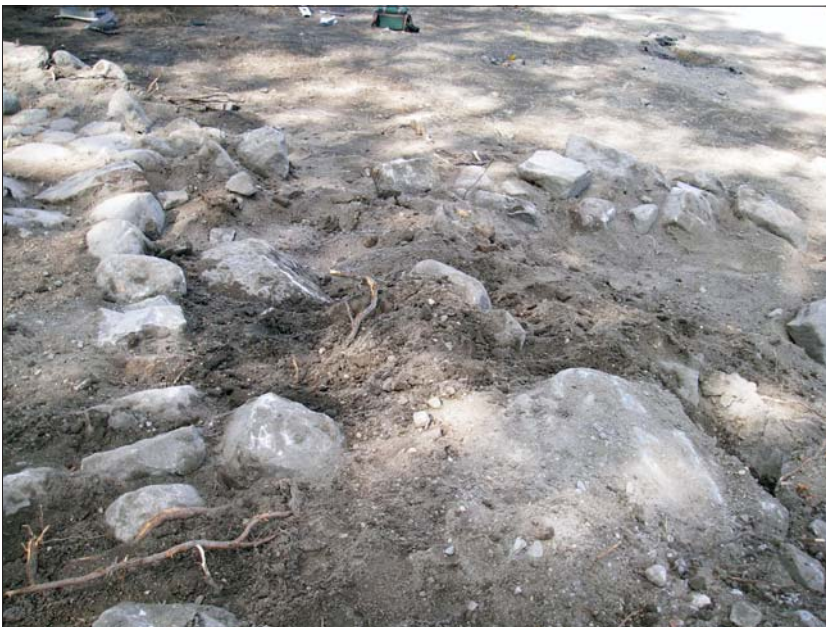
Figur 16. Den halvcirkelformade stenpackningen som börjar direkt i liv med norra väggen på hus 4, längst till vänster i bild. Foto ÖLM.

Till samma bebyggelsefas hörde också A80, en stenläggning och en brunn belägna direkt norr om och i liv med hus 4. Stenläggningen var ca 4 m i diameter och oregelbunden men närmast cirkelformad. Stenarna var olika stora. Närmast hus 4 i sydöst fanns en större, ca 1,2 m i diameter stor sten som närmast gav intryck av att vara jordfast medan det övriga stenmaterialet var mellan 0,2 och 0,4 m stort. En del stenar var kvadratiska och uppenbart tagna från rivna byggnader. Stenläggningen omgav en brunn. Den var ca 3,5 m i diameter och rundad i plan. Brunnen grävdes med maskin ned till ett djup av ca 3,5 m, på vilken nivå den fortfarande gav vatten. Någon botten uppnåddes inte och brunnen kunde konstateras ha relativt raka sidor. Brunnen hade fyllts igen med sten efter sin brukningstid. Brunnen och stenläggningen bör vara samtida med hus 4/A78. Ett relativt omfattande fyndmaterial daterbart till senmedeltid-1700-tal tillvaratogs även här.

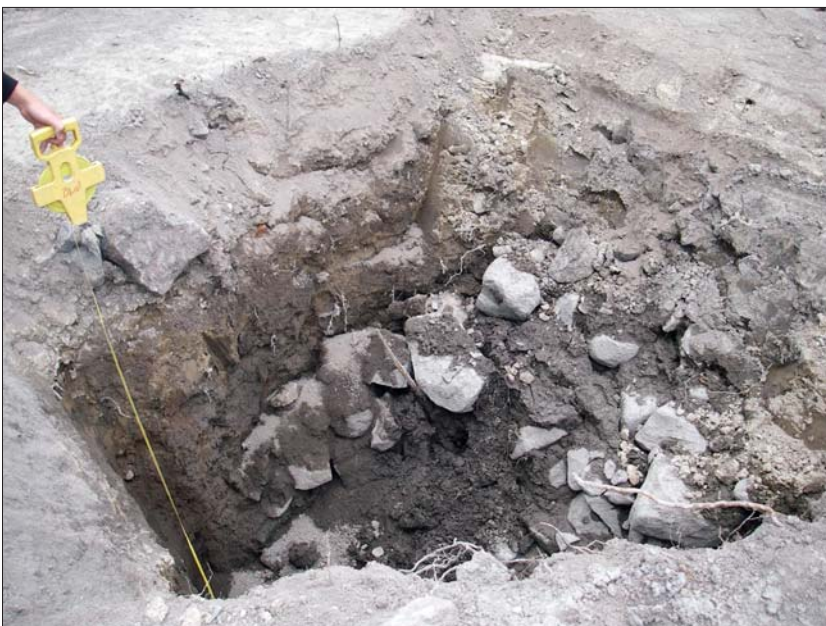
Figur 17. Uppmättningsförsök av brunnen. Sten från igenfyllningen syns i bakgrunden, medan den rakt nedgrävda lerprofilen syns till vänster. Foto ÖLM.

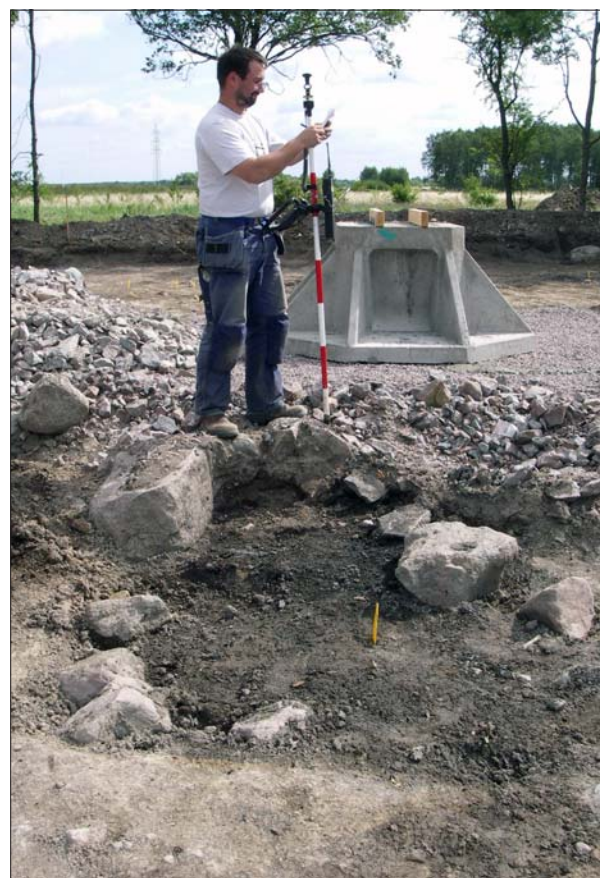
Figur 18. Petter Nyberg arbetar med inmätning av spiseln i hus 2/A8. Den firsidiga utbredningen av sotig jord markerar själva eldstaden och de tvärställda stenarna dess yttre begränsning.

Hus 2/A8 och **hus 3/A33** var belägna strax öster om hus 1. Båda husen var fragmentariskt bevarade och fyndmaterial saknades i stor utsträckning, varför det är osäkert om de tillhör samma fas som hus 1, eller den senare fasen representerad av hus 4-6. De var också belägna så nära varandra att de möjligen kan utgöra rester efter två olika spislar belägna i samma hus. Hus 2/A8 utgjordes av en relativt välbevarad spismur som var rektangulär och 1,5x2,0 m stor. I profil var anläggningen plan och 0,4 m djup (hela anläggningens höjd var 0,8 m). Fyllningen var sotig och svart. Den var omgärdad av en stenram. Själva nedgrävningen var kantad av ett ca 0,02 m tjockt lager av gul lera.

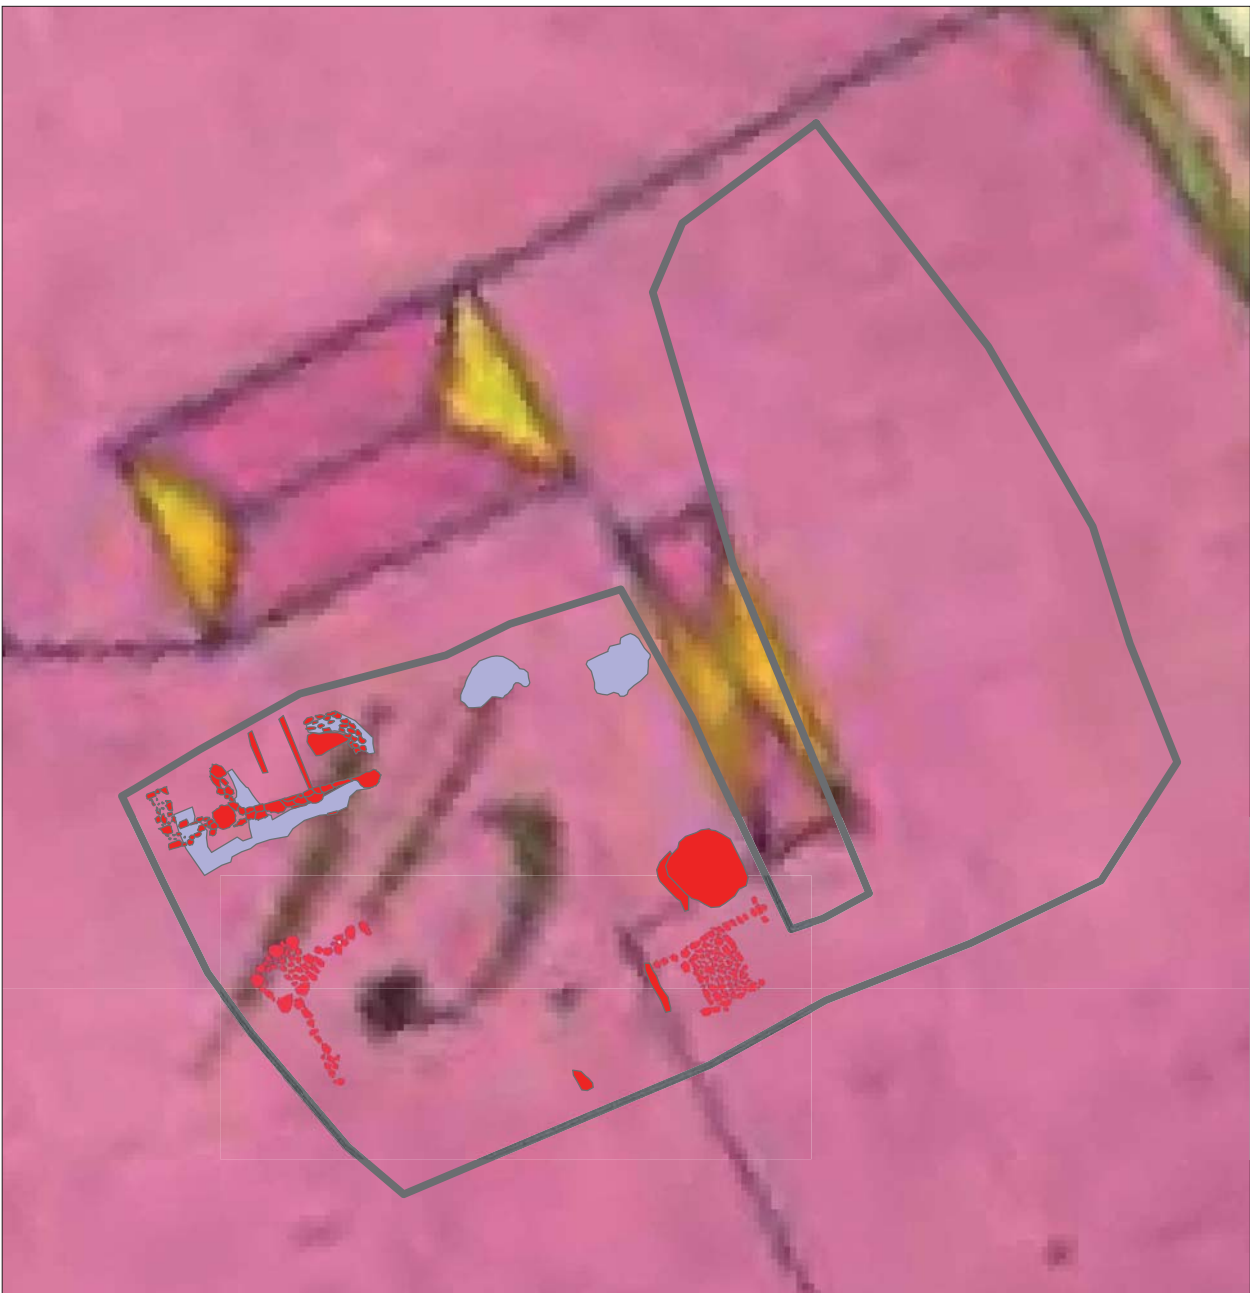
Figur 19. Huslämningarna från Fas 1 (rött) och Fas 2 (grått) inlagda på kartan från 1812. Överlägget visar tydligt att strukturerna inte överensstämmer och att de aktuella lämningarna bör vara äldre än karteringsåret. Skala 1:300.

Redan i fält kunde en indelning av den bebyggelsen i tre faser göras. Den framkomna bebyggelsen överensstämde inte med den bebyggelse som fanns på platsen 1993 och som då karterades (Stålbom 1993), trots att inmätningarna visade att denna berört det aktuella exploateringsområdet. Den stämde heller inte överens med den bebyggelse som funnits på samma plats enligt kartan från 1812. Inga spår av denna karterade yngre bebyggelse fanns kvar. Samtliga de undersökta bebyggelsefaserna kunde därför konstateras vara äldre än 1812.

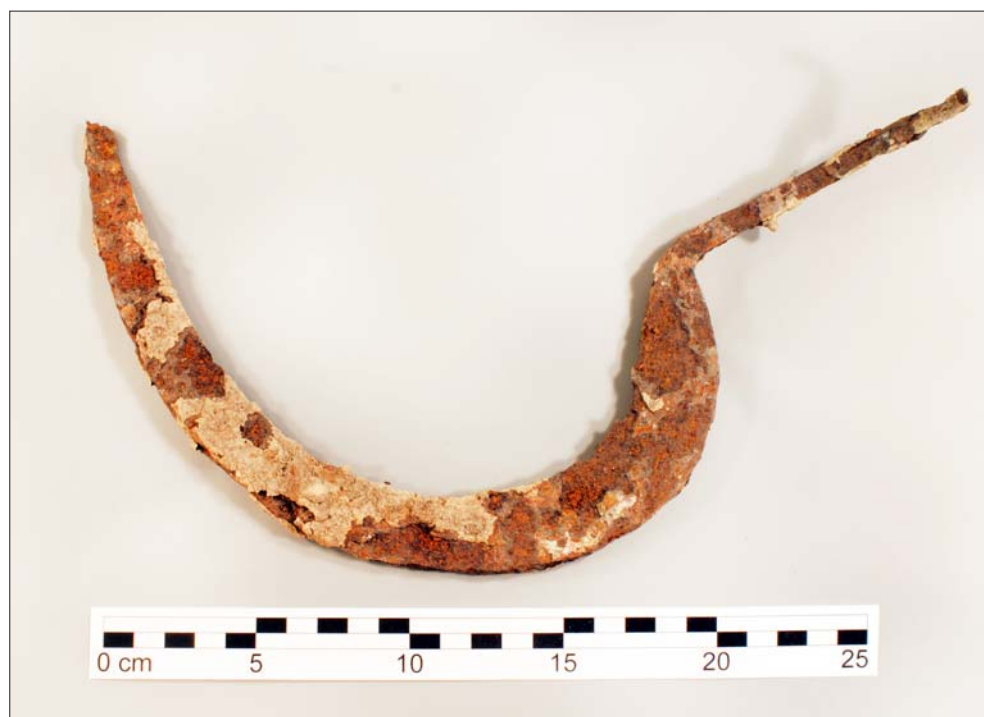
Figur 22. Inmätt lösfynd, ÖLMC4552:120, en välbevarad skära i järn. Foto ÖLM.

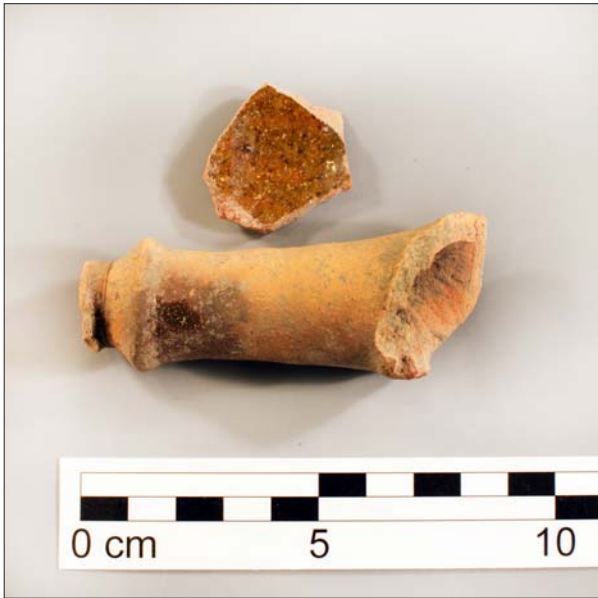
Figur 23. Klarglaserat rörskaft till gryta av BII:4 typ, ÖLMC4552:127. Rörskaftet kan klassificeras som Form D och dateras till ca 1600-1650 enl Elwendahl 1999.

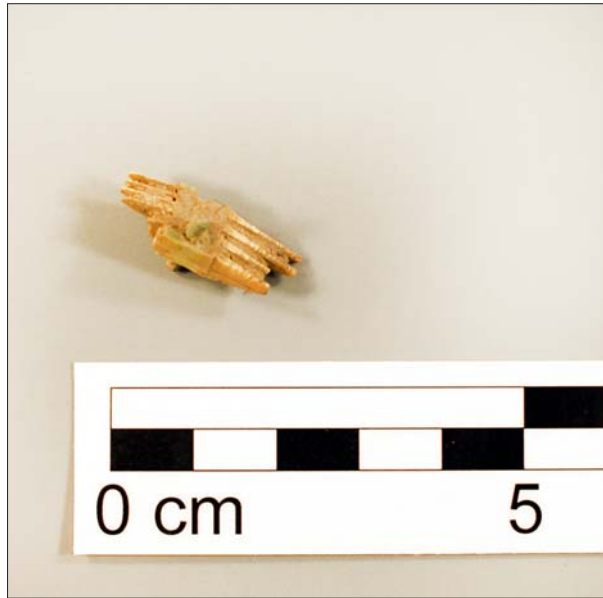
Figur 24. Fragment av benkam. Fynd ÖLMC4552:116.

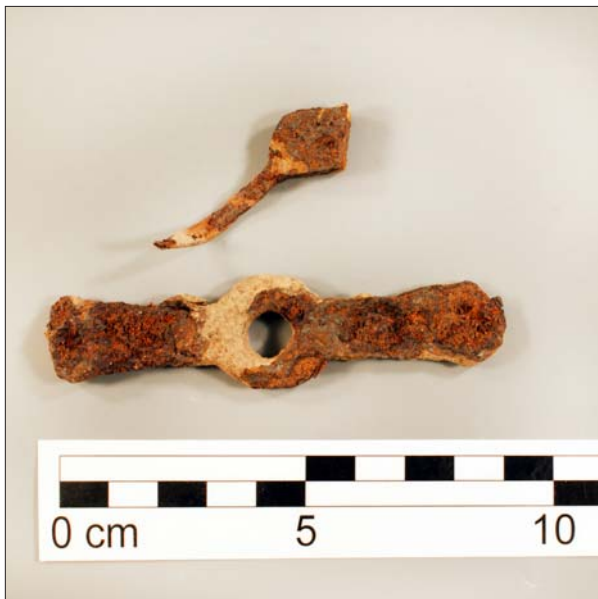
Figur 25 del av stångbett, C4552:34 och medeltida hästkosöm C4552:125

Till hästuprustning hör en mycket fragmentarisk hästsko, en del till ett betsel (stångbett) samt 8 fyndposter innehållande 16 hästkosömmar av olika typer. Av dessa är en daterbar till medeltid. Fyndet C4552:125 är av typen ”fiddle key” eller ”fiolstämskruv”. Denna typ har vid genomgångar av arkeologiskt fyndmaterial i London kunnat dateras till tiden mellan 1270 och 1350 (Clark 1995:87). Även om dateringsspannet knappast kan anses vara exakt detsamma i Linköpingstrakten bör ändå en liknande datering vara den troligaste. Övriga fynd ger
