Rapport 2005:63

Arkeologisk förundersökning

Felbränd keramik och modern teknik fjärrkyla genom det medeltida Linköpings östra delar

Repslagaregatan - Ågatan - Nygatan - Snickaregatan
Från kv Blandaren 17 till kv Detektiven 25
RAÄ 153

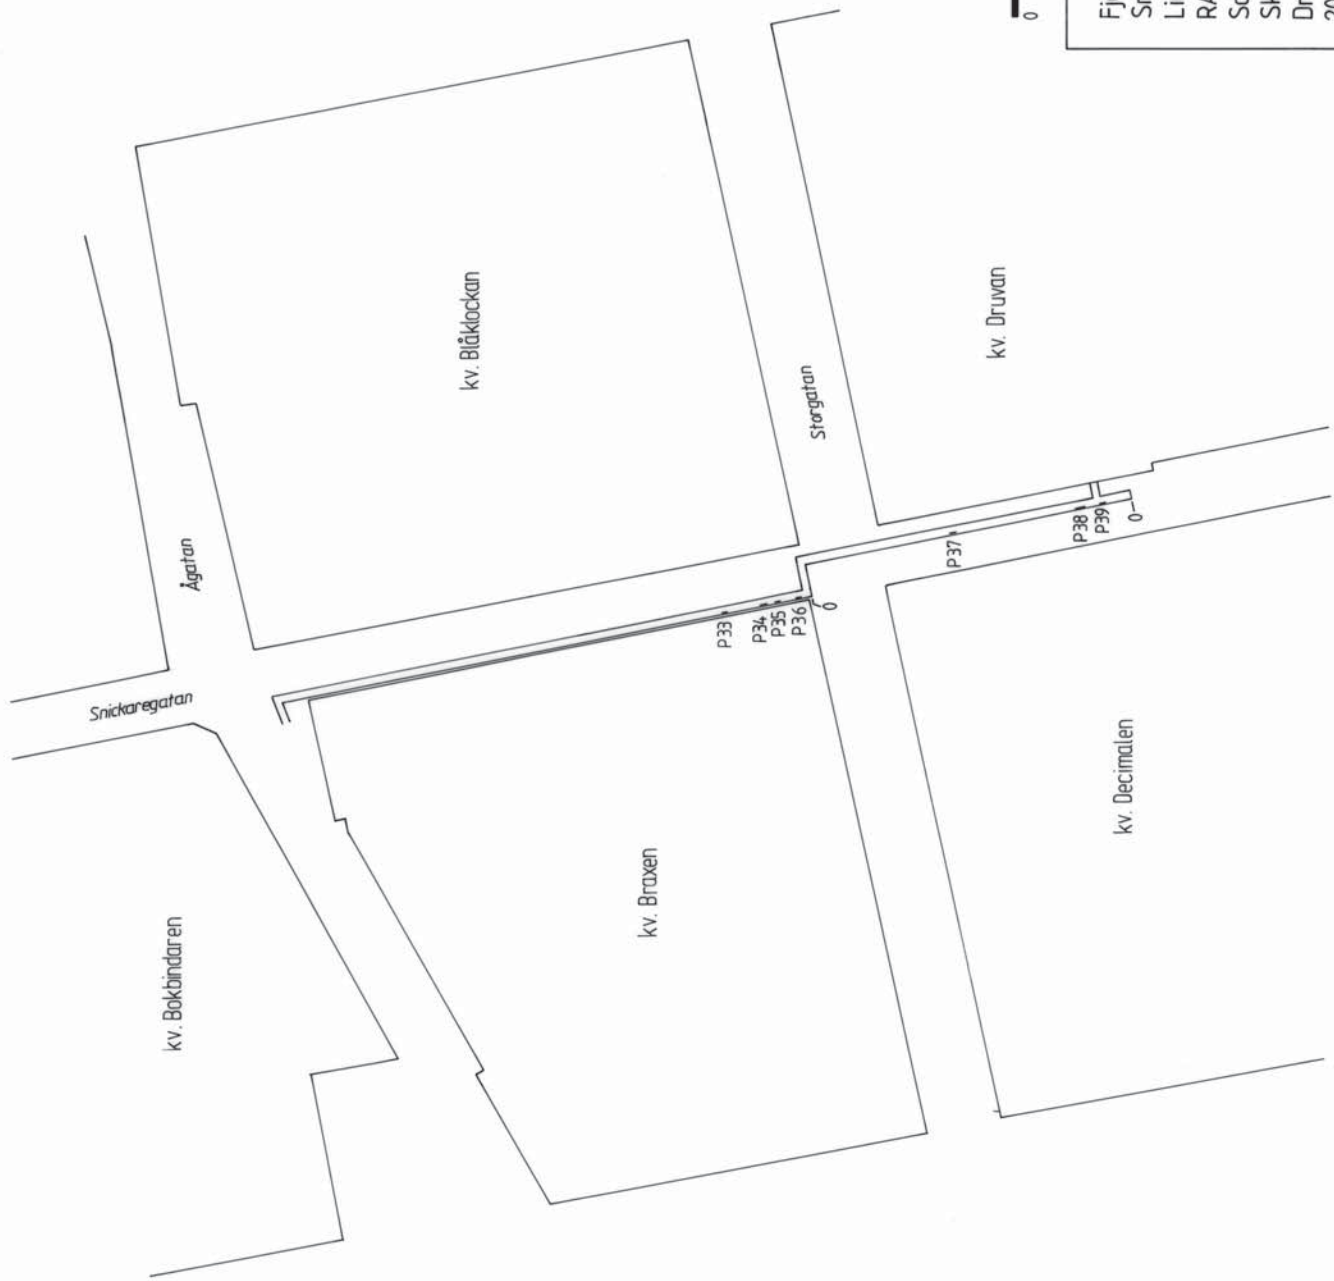
Dnr 236/01:4

Fjärrkyla
Snickaregatan
Linköpings stad och kommun, Ög
RAÄ 153
Schaktplan
Skala 1:1000
Dnr 236/01
2001-05-17 A-C Feldt
Renrifning L Norr

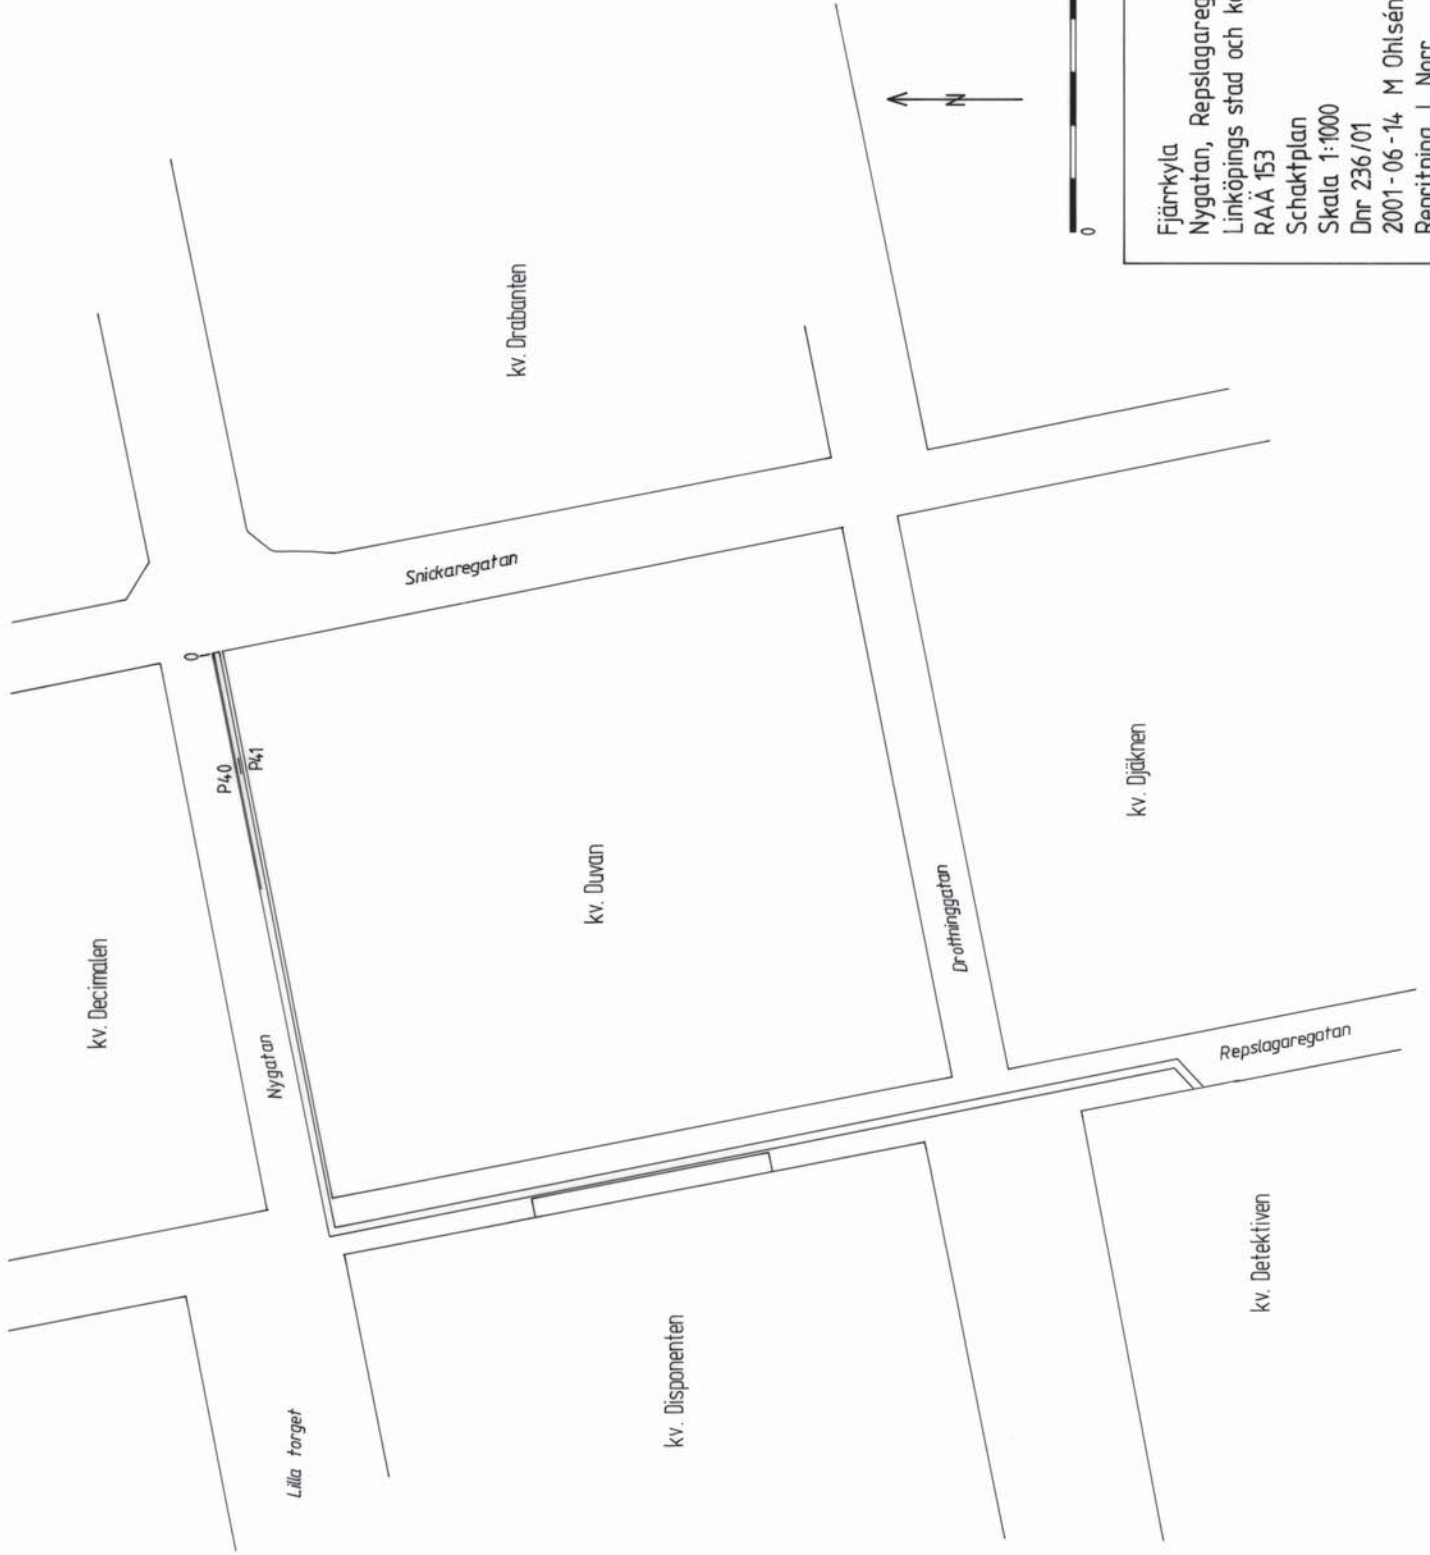
Fjärrkyla
Nygatan, Repslagaregatan
Linköpings stad och kommun, Ög
RAÄ 153
Schaktplan
Skala 1:1000
Dnr 236/01
2001-06-14 M Ohlsén
Renritning L Norr
