RAPPORT UV ÖST 2004:56

ARKEOLOGISK UTREDNING, ETAPP TVÅ

Riksväg 51, förbifart Svärtinge

*Utredningar etapp 2 inför ombyggnation av Riksväg 51 genom Svärtinge, Östra Eneby sn,
Bråbo hd, Östergötland.*

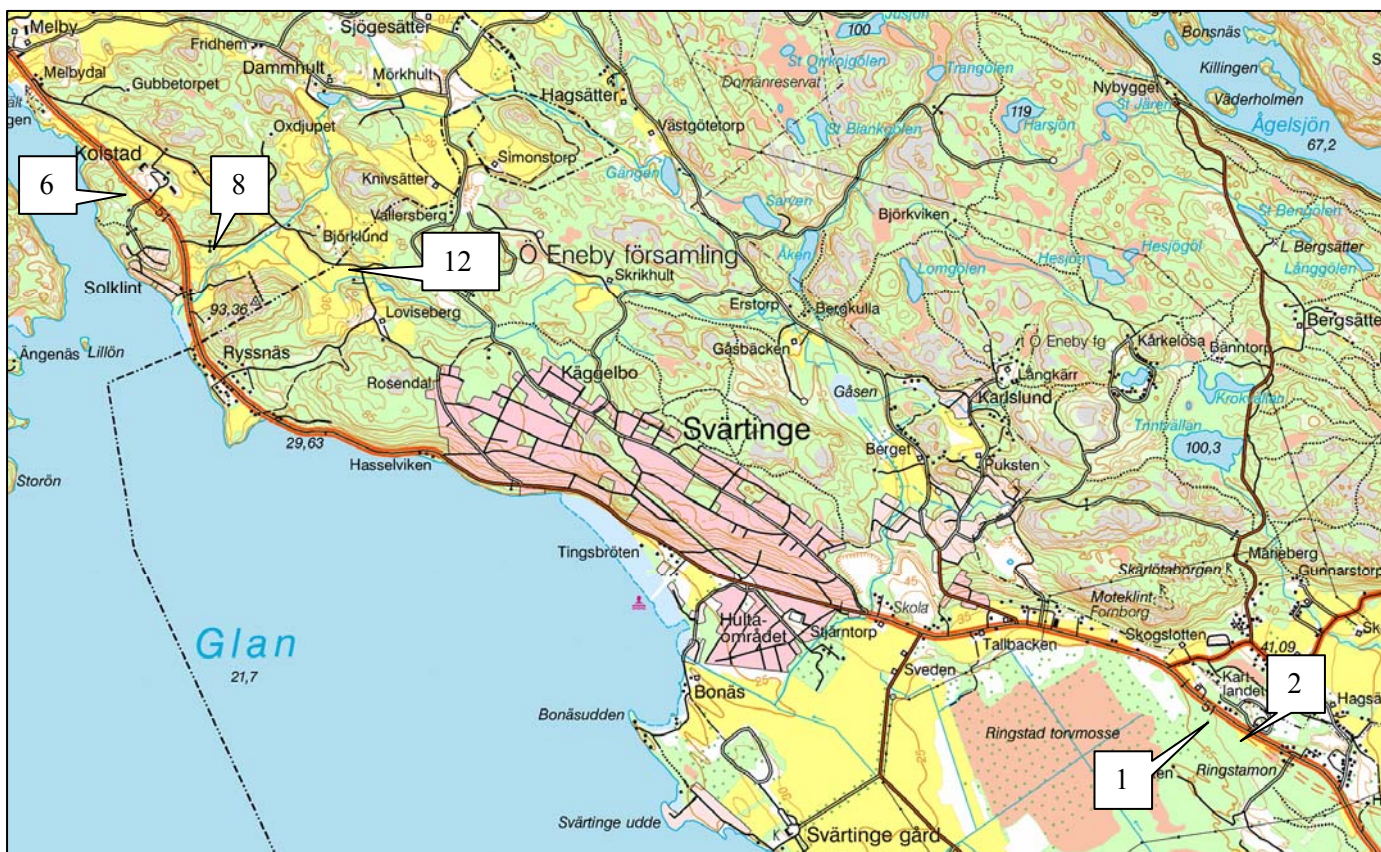
Fig 1. Översiktskarta över Svärtinge med undersökningsområdena markerade. Bilden är ett utdrag ur gröna kartan.

Längs den aktuella sträckan har fem objekt kommit att beröras. De benämns 6, 8, 12, 1 och 2 (se fig 1). Anledningen till den osammanhängande numreringen är att det ursprungligen ingick fler områden i undersökningen, dessa har dock uteslutits under arbetets gång.

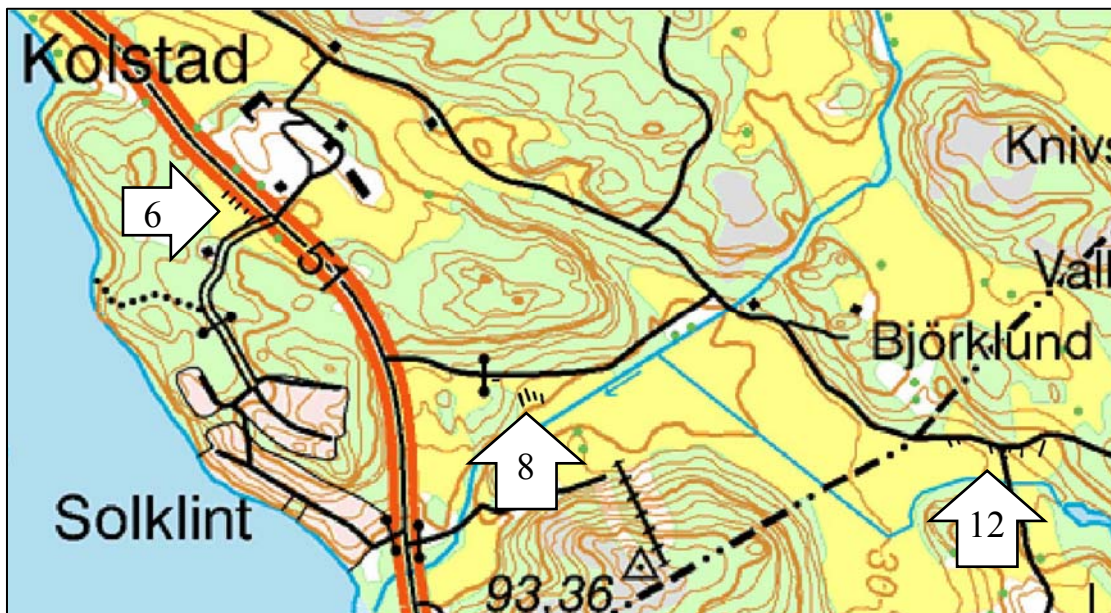
Fig 3. Utdrag ur Gröna kartan med undersökningsområdena 6, 8 & 12, samt schakt. Detaljerade kartor över respektive område finns i bilaga två.
